# **ESTUDO TÉCNICO**

## **LOCAÇÃO DE POÇO TUBULAR**

### **MUNICÍPIO DE ANTA GORDA**

#### **LINHA CONTINI**

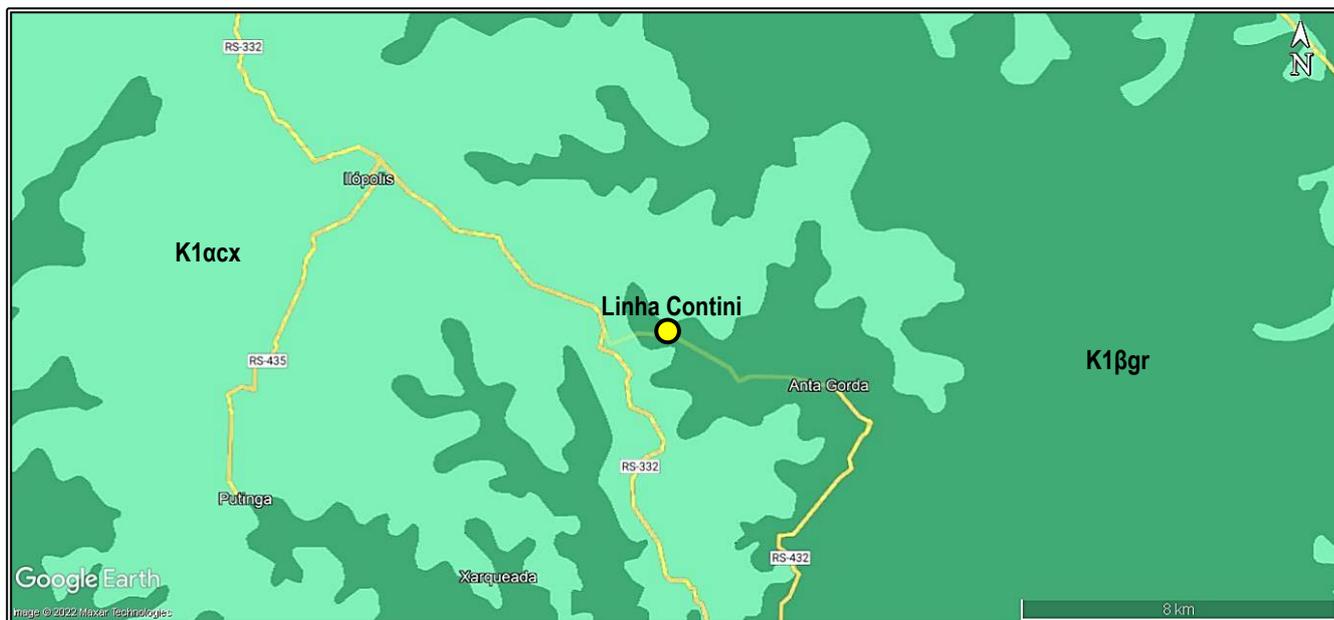
Figura 02. Geologia da região onde se encontra a área em estudo (Modificado de CPRM, 2006).

Com base em informações obtidas no Mapa Geológico do Rio Grande do Sul (CPRM, 2006), na região onde está situada a área de estudo ocorrem rochas da Formação Serra Geral (K1 $\alpha$ cx e K1 $\beta$ gr), conforme pode ser visualizado na figura a seguir:

Na região da área em estudo são encontradas as duas fácies mencionadas, conforme pode ser observado na figura acima. A seguir é apresentado um resumo das características das referidas fácies:

- **Fácies Gramado (K1βgr):** composta por derrames basálticos granulares finos a médios, melanocráticos cinza, com horizontes vesiculares preenchidos por zeolitas, carbonatos, apofilitas e saponita. Também, são comuns estruturas de fluxo e pahoehoe.

- **Fácies Caxias (K1αcx):** composta por derrames de composição intermediária a ácidas (riodacitos a riolitos). As rochas são mesocráticas, microgranulares e vitrofíricas, apresentando textura esferulítica, ocorrendo forte disjunção tabular no topo dos derrames, sendo maciço na porção central. Nestas ocorrem ainda dobras de fluxo e vesículas preenchidas predominantemente por calcedônia e ágatas.

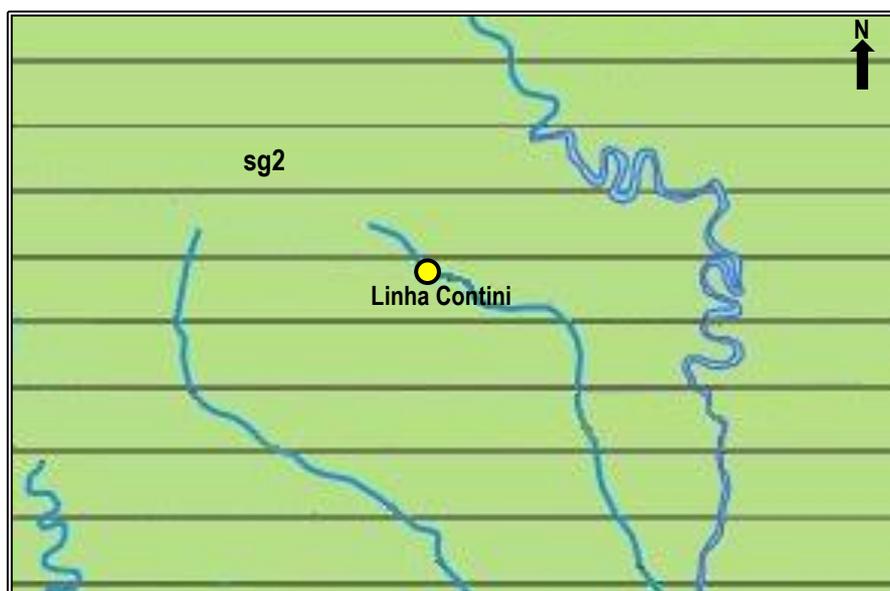
Figura 03: Sistema aquífero existente na região da área de estudo (Modificado de CPRM 2005).

De acordo com informações existentes no Mapa Hidrogeológico do Rio Grande do Sul (CPRM,2005), a área de estudo está inserida no Sistema Aquífero Serra Geral II (sg2), conforme pode ser observado na figura abaixo.

O Sistema Aquífero Serra Geral II ocupa a parte oeste do Estado (limites das rochas vulcânicas com o rio Uruguai e as litologias gondwânicas) e a extensa área nordeste do planalto associada com os derrames da Unidade Hidroestratigráfica Serra Geral. Suas litologias são predominantemente riolitos, riodacitos e em menor proporção, basaltos fraturados.

A capacidade específica deste é inferior a 0,5 m<sup>3</sup>/h/m, entretanto, excepcionalmente em áreas mais fraturadas ou com arenitos na base do sistema, podem ser encontrados valores superiores a 2 m<sup>3</sup>/h/m. As salinidades apresentam valores baixos, geralmente inferiores a 250 mg/l. Valores maiores de pH, salinidade e teores de sódio podem ser encontrados nas áreas influenciadas por descargas ascendentes do Sistema Aquífero Guarani.

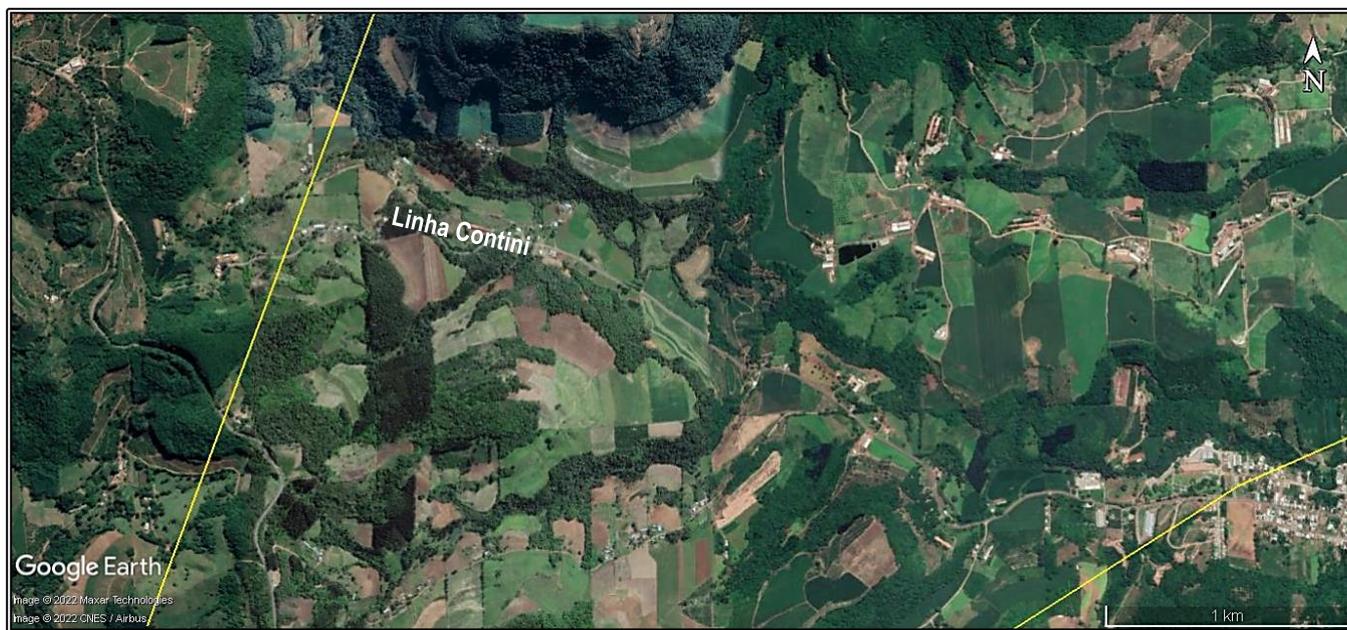
Figura 04: Lineamentos (em amarelo) obtidos nos estudos realizados pela CPRM.

Segundo os dados levantados em estudos realizados pela CPRM, existem dois lineamentos (falhas e/ou fraturas) importantes na porção do município mais próxima da Linha Contini, os quais podem ser visualizados na figura disposta abaixo.

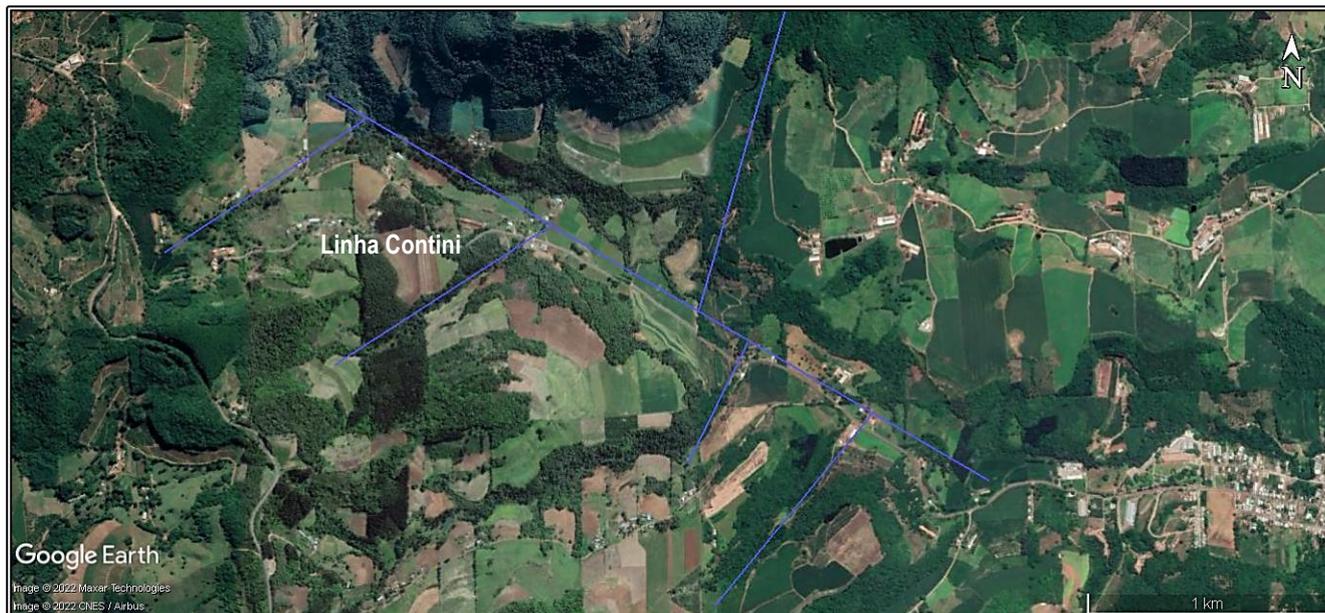
Figura 05: Lineamentos (azul) identificados com base no padrão de drenagem encaixada nestes.

Também, pôde-se identificar lineamentos na região com base no padrão das drenagens existentes nesta. Isto porque, em muitas situações, as drenagens ficam encaixadas em falhas e fraturas, em decorrência da fragilidade das rochas nestes locais, que facilitam a erosão do material e a formação de canais fluviais ou valas pluviais.

Para tanto, utilizou-se uma carta do exército (curvas de nível desta) para identificar e traçar os talwegues retilíneos, possivelmente, encaixados nos lineamentos existentes na região.

Como resultado foram identificados alguns possíveis lineamentos obtidos através do padrão de drenagem encaixada, os quais podem ser observados na figura a seguir.

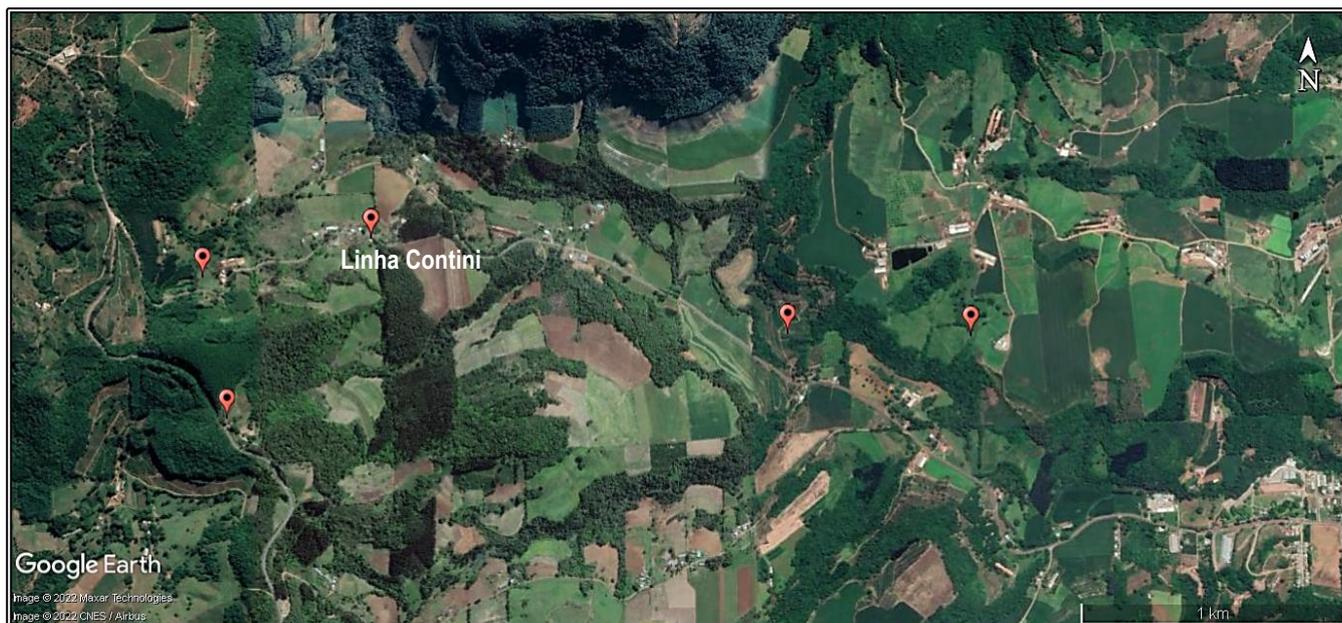
Figura 06: Poços produtivos existem na região da Linha Contini.

No levantamento realizado em campo e nos sistemas SIOUT e SIAGAS, foram encontrados poços produtivos (com vazão superior a  $1\text{m}^3/\text{h}$ ) em diferentes locais da Linha Contini. Na figura a seguir, pode ser observada a localização aproximada dos referidos poços.

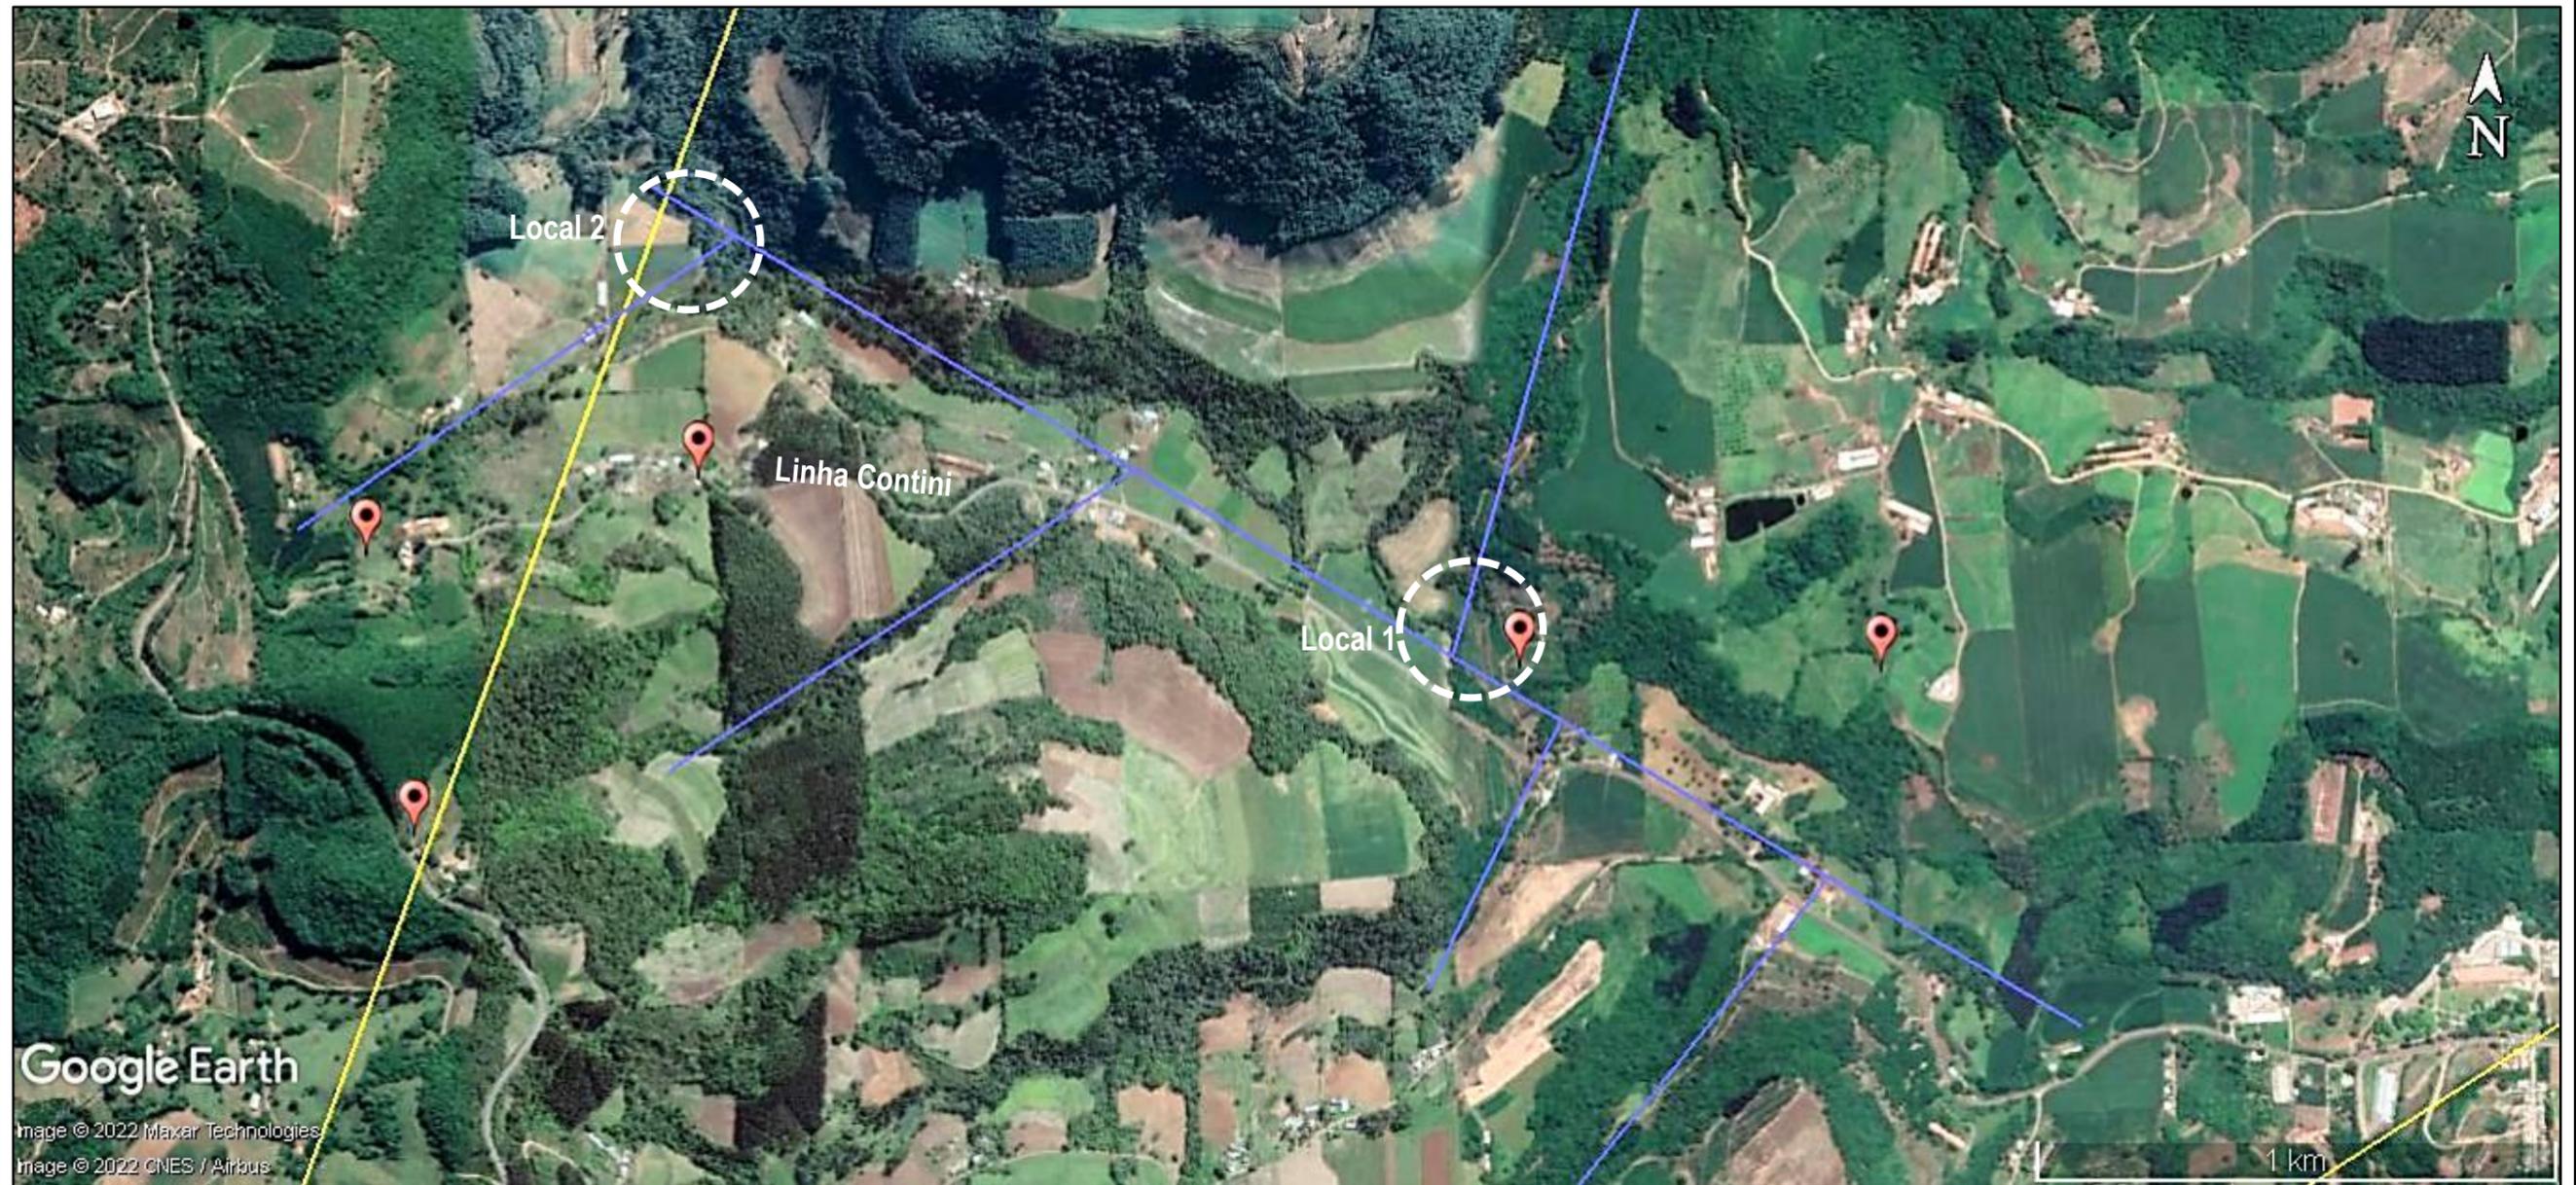
**CROQUI DE LOCAÇÃO**

Lineamentos – Padrão de Drenagem (Encaixada)
-

Lineamentos - Falhas e Fraturas (CPRM)
-

Poços Produtivos

Para uma melhor visualização, encontra-se em anexo um croqui de locação, com os dois sistemas de lineamentos levantados.

Os referidos poços podem ser melhor visualizados no croqui de locação disposto em anexo.

Com base nestas informações foram definidos dois locais na Linha Contini que apresentam características mais propícias para a perfuração de um poço tubular. Os referidos locais são descritos abaixo e visualizados no croqui de locação em anexo:

- **Local 1:** situado na porção central da Linha Contini, o qual abrange a conjunção de dois lineamentos e onde existe a presença de um poço produtivo.
- **Local 2:** situado na porção oeste da Linha Contini, este encontra-se na conjunção de três lineamentos, sendo que existem poços produtivos sobre ou próximo aos referidos lineamentos.
